# GUÍA DE LA IALA

1015

## LA PINTURA DE BOYAS DE AYUDA A LA NAVEGACIÓN

**Edición 2.0**

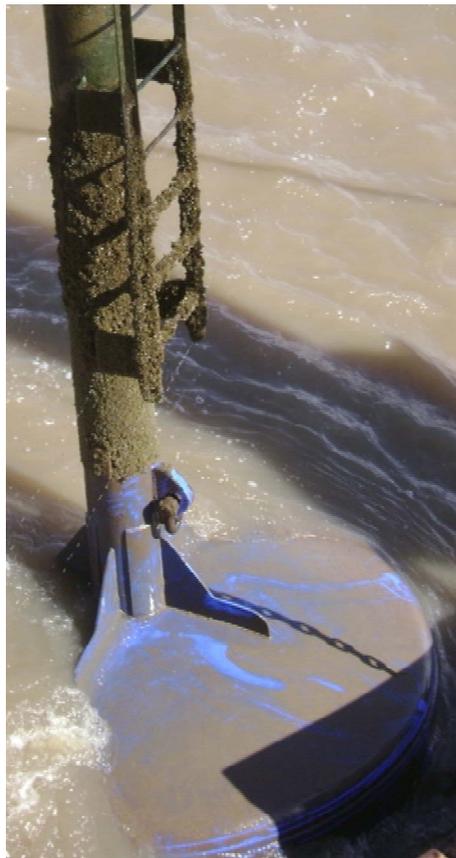
**Figure 1** *Boya de espeque pintada con pintura fluoropolimérica*

Figure 1 muestra una boya de espeque que se ha extraída del agua tras un año de servicio. Se ha pintado la obra viva con un recubrimiento fluoropolimérico contra incrustaciones marinas, mientras que el espeque y la escalera se han pintado con una pintura epóxica tradicional.

El procedimiento de pintado que se muestra en la ilustración consiste en una capa epóxica contra la corrosión en primer lugar, seguida por una capa fijadora y, finalmente, un acabado con una pintura fluoropolimérica, que proporciona una textura elástica, blanda y gomosa.

Las condiciones ambientales para la aplicación de la pintura fluoropolimérica son particularmente críticas, al igual que el tiempo de recubrimiento. Una vez que se hayan mezclado los componentes de la pintura, deben utilizarse dentro de un plazo de tiempo muy determinado y, por lo tanto, resulta fundamental planificar tanto el tiempo como los materiales necesarios para la aplicación completa del sistema de pintura.
